# Ampt Epe

Nr 128 – oktober 1999

## De torenspits van de Hervormde kerk te Epe

Bijdrage tot de geschiedenis van de grote kerk te Epe (2)

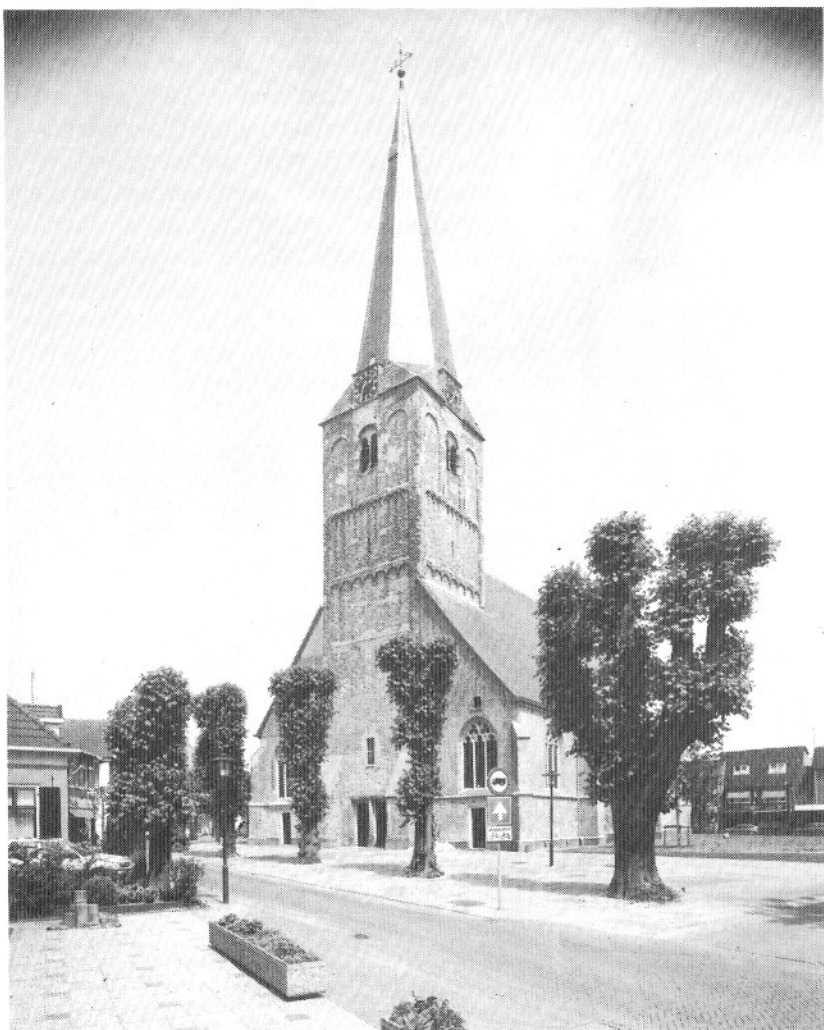
*Westzijde van de toren en de spits na de restauratie, foto archief RDMZ, A.J. v.d. Wal, mei 1994*

Een belangrijk punt is dat de torenspits in Epe veilig genoeg is om in te klimmen en dus onderzoek voldoende mogelijk maakt. Bij de laatste restauratie rond 1993 is de toegankelijkheid waar nodig hersteld en verbeterd onder leiding van de heer G.J. Bouwhuis van Architectenbureau Vos, ten Broeke en Wely bv uit Velp.

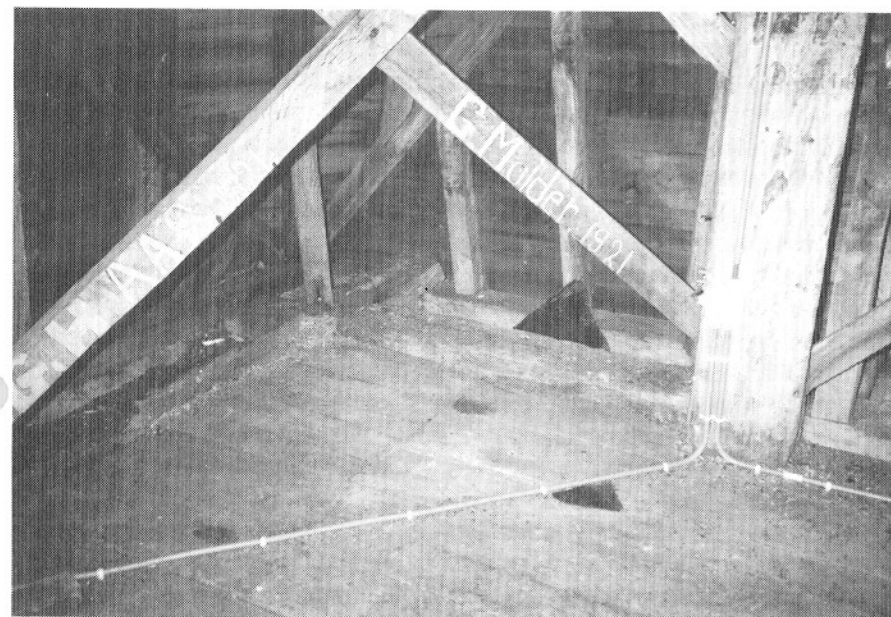
*Enkele in 1921 aangebrachte namen van timmerlieden en of leidekkers onder aan de spits, coll. B.H.J.N. Kooij, april 1993*

Aan de onderzijde van de spits, dus in de eerste geleding, zijn aan de zuidzijde en voor een deel aan de westzijde de nodige constructieonderdelen vervangen. De zuidelijke spantbenen met een afmeting van ca. 29 x 29 cm zijn geheel vernieuwd. Diverse jaartallen staan aan de zuidzijde gegraveerd: 1861, 1878, 1895, 1921, 1927, 1939, 1942. De oudste vermelding 1861 zou wellicht de vernieuwing kunnen aangeven, want tussen 1857 en 1866 heeft er een restauratie plaats gevonden. De zuidwestzijde van de spits blijkt dus door de regen meer te lijden hebben gehad dan de andere zijden. Waarschijnlijk speelde achterstallig onderhoud mee, waarna het nodige is vervangen. De onderste drie tafelmenten zijn opgedikt, verstijfd met eiken balken en ijzeren pennen; het geheel zou uit de 18<sup>e</sup> eeuw kunnen dateren. De oorspronkelijke eiken bebording is vervangen door grenen- of vurenhout. Waarschijnlijk heeft een groot deel van het 'herstel' van de spits, de verstijving van de tafelmenten, de vernieuwing van de vijfde geleding en vervanging van bijna al het windverband in 1744 plaatsgevonden.
